# 灰铸铁联体缸盖铸造缺陷控制研究

**摘要:** 本文针对某系列联体缸盖这一高牌号灰铸铁件废品率较高, 尤其是气孔、缩陷类缺陷突出的问题展开研究。通过对缸盖生产流程中涵盖物料、工艺参数、工装等全方位的 57 个影响因子进行系统分析, 精准识别出 7 个关键因素, 并制定了针对性的改进举措。实施改进后, 气孔及缩陷废品率从初始的 5.0% 成功降至 1.52%, 取得了显著效果, 为铸造企业提高生产质量和效率提供了实践经验与理论支持。

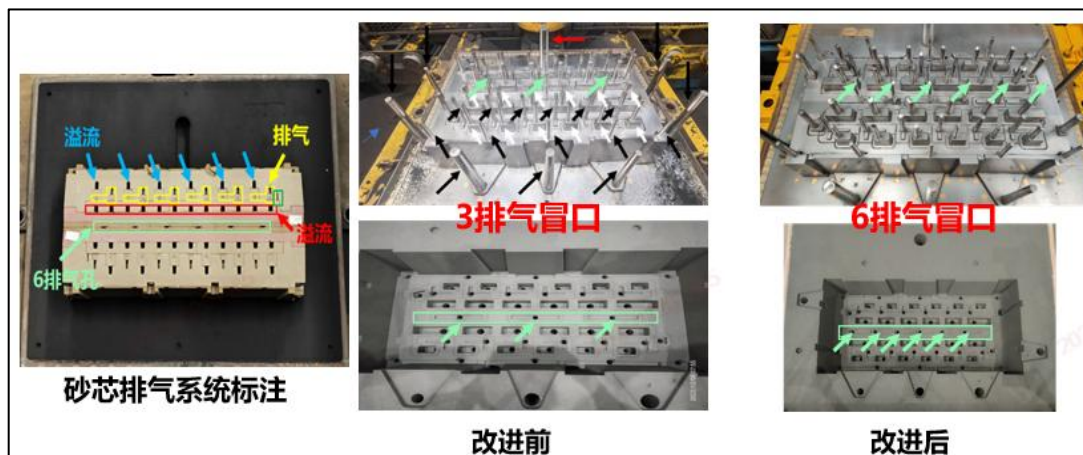
图 2 某系列缸盖排气冒口改进前后示意图

如图 2 所示，在笔者公司原有生产工艺中，砂芯 6 排气孔对应造型上箱 3 排气冒口，排气冒口数

量相对较少，在实际生产过程中容易出现堵气眼的情况，从而导致气体无法顺畅排出，增加了气孔缺陷产生的概率。为解决这一问题，对造型型板进行改进，将排气冒口数量增加至 6 个。这样一来，在浇注时排气效果得到显著提升，气体能够更顺利地排出，有效减小了气孔缺陷的出现几率。

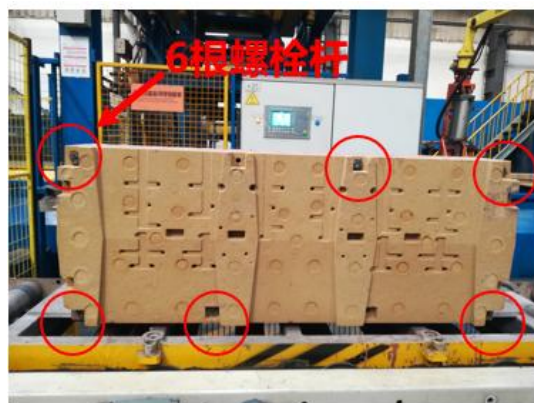
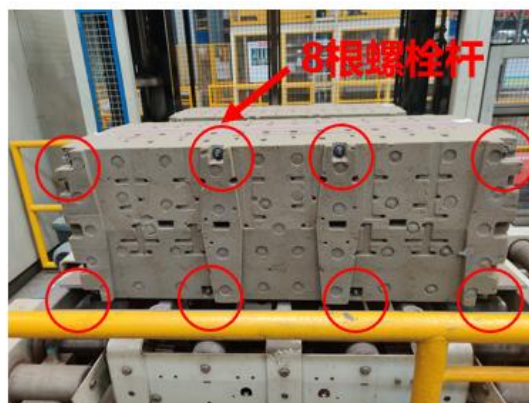
图 4 某系列缸盖螺栓杆数量改进对比图

如图 4 所示，在原有的组芯工序中，采用 6 根

螺栓杆，缸盖砂芯存在把合不紧的情况，导致砂芯刚度不够。在铁液石墨化膨胀过程中，从缝隙中流出，使得铸件无法得到良好的自身补缩，进而容易产生较大缩陷等缺陷。经过改进，将螺栓杆数量增加至 8 根。增加螺栓杆数量后，缸盖砂芯的把合更

加紧密，砂芯刚度得到显著提高。在铁液石墨化膨胀时，铁液不易流出，有利于铸件实现自身补缩，有效减少了缩陷缺陷的发生。螺栓杆数量增加值 8 根后，验证了 6 个批次，共 1800 台铸件，缩陷废品为 33 台，缩陷率由 2% 降低至 1.8%。
